## Sop-OLA -för säkrare avfallsinsamling

**Vägverket**

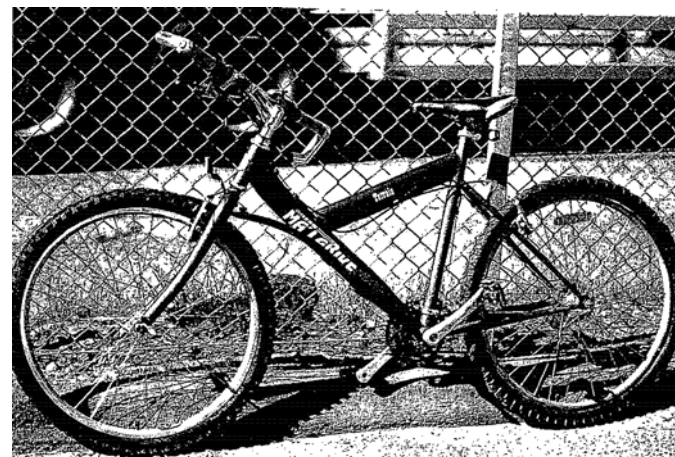
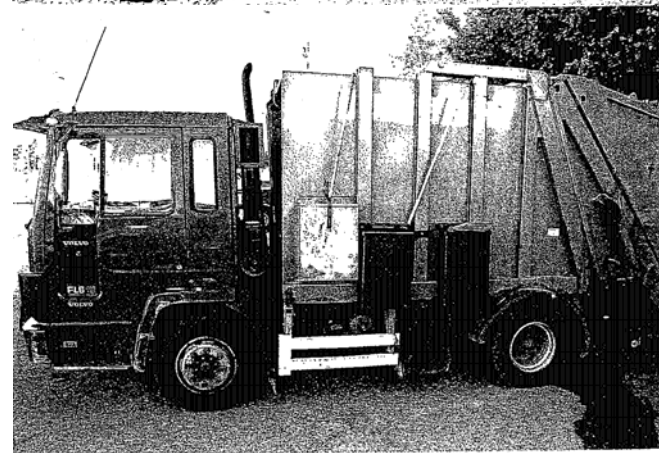
## Olycka 1

En sopbil har hämtat sopor hos en förskola. När lastbilen kör ut genom skolans grindar kommer två pojkar cyklande från vänster. En av pojkarna undkommer bakom bilen, medan den andre hamnar under bilen, dock troligen bara lätt skadad i detta skede. Föraren märker inget förrän han hör skrik från omkringstående.

När pojken försöker krypa fram blir lastbilsföraren uppmanad att backa och i samband med detta kör lastbilen över pojkens rygg. En annan person uppmanar föraren att köra fram, vilket han också gör. Pojken blir då så svårt skadad att han avlider.

- Olyckan intäffade i juli mitt på dagen.
- Förarens kollega (sommарvikarie) stod vid olyckstillfället bak på lastbilen.
- Cykelns bakbromsar var ur funktion eller hade svag bromsverkan.
- Lastbilens positionslyktor bak var ur funktion och fjädringen vänster bak var allvarligt skadad.
- Fordonets sidoskydd kan ha haft betydelse för olyckan eftersom cyklisten kan ha hindrats av detta då han försökte krypa fram.

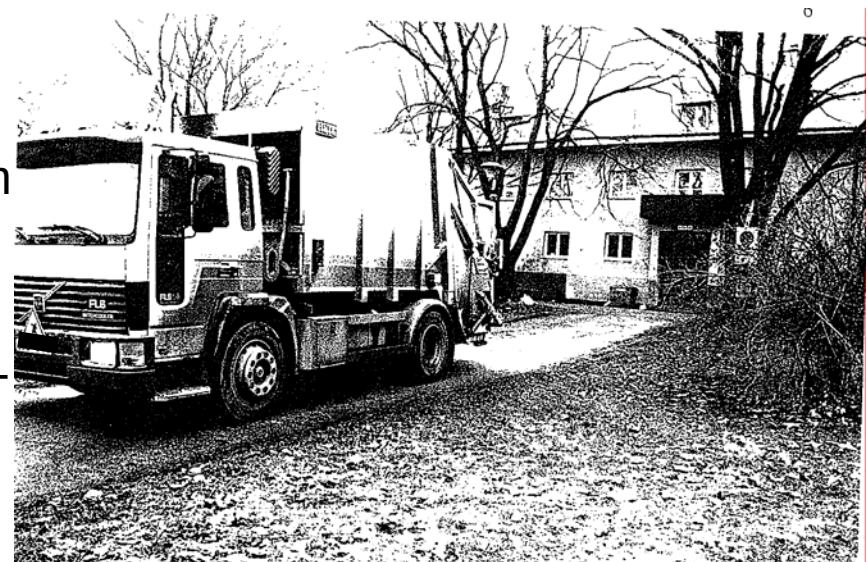
## Olycka 2

En sopbil skall hämta sopor vid en hyresfastighet på en liten och mycket smal lokalgata. Föraren känner till att det är för ont om utrymme för att vända vid fastigheten, därför backar han mot fastigheten.

En äldre kvinna har varit och handlat. Kvinna har en väldigt framåtlutad gång, vilket gör att hennes höjd över marken inte är så stor. Kvinnan är på väg till sin bostad och ser troligtvis inte lastbilen som backar på henne bakifrån när hon går på den smala lokalgatan.

- Olyckan inträffade i januari på förmiddagen.
- Lastbilen hade backningsvarnare som fungerade sporadiskt, oklart om den fungerat vid olyckstillfället. Vittnen anger att de ej hört någon signal.
- Fordonet var utrustat med bakningskamera. Oklart om den har använts. Teknisk undersökning visar att kameran har pga sin placering en liten blind sektor.
- Två personer i lastbilen.

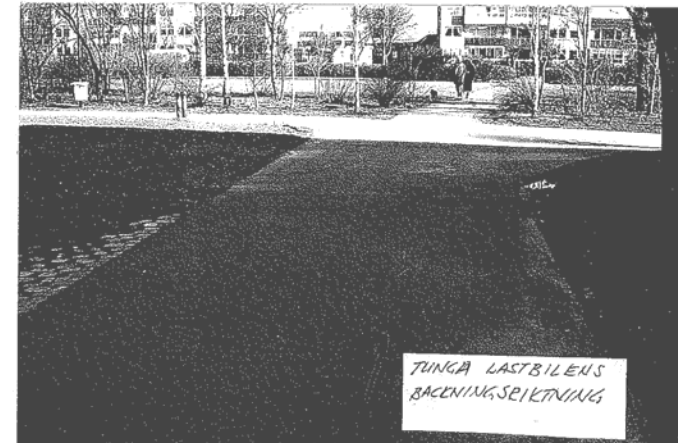
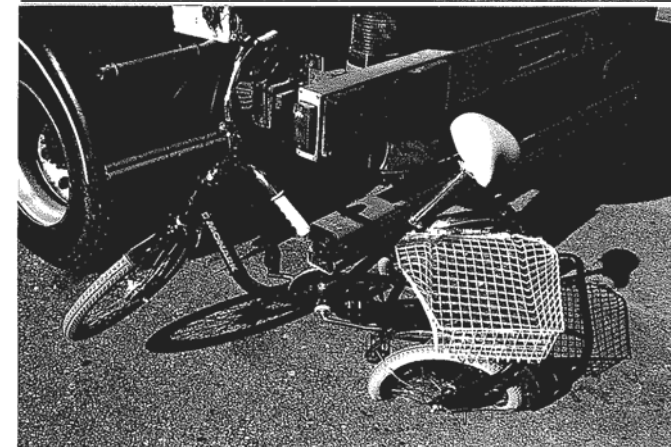
## Olycka 3

En lastbil för sophantering hämtar sopor inne i ett bostadsområde. Fordonet har kört in ca 25-30 m på en gångväg (3,5 m bred), till ett sophus. Efter avslutad lastning backar fordonet för att komma tillbaka ut. Föraren ser inte att det bakom lastbilen kommer en person på en trehjulig cykel.

Cyklisten blir påbackad och faller omkull. Lastbilsföraren märker först, efter att ha backat ytterligare, hur vänster framhjul lyfter och att det känns som om man kört på något. Efter ytterligare några meters backning upptäcker han en person som ligger mycket svårt skadad. Han stannar omedelbart, går fram till den skadade och upptäcker att denne troligen avlidit omedelbart.

- Olyckan inträffade i mars på eftermiddagen
- Lastbilen var utrustad med:
  - Underkörningsskydd
  - Akustisk backningsvarnare
  - Optisk varnining
  - Två backningsstrålkastare
  - Backkamera
  - Dubbla backspeglar
- Föraren var ensam i fordonet

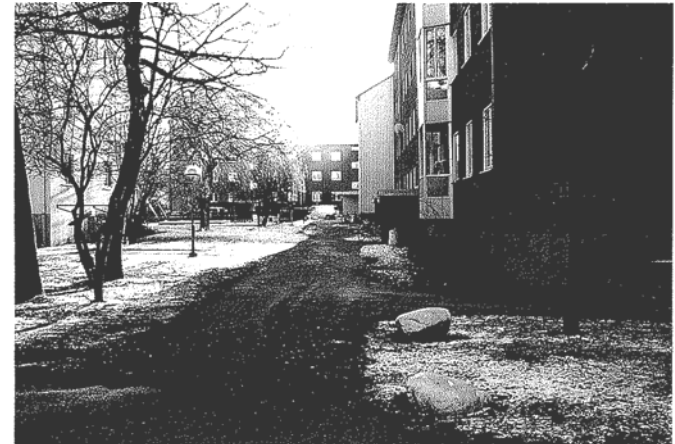
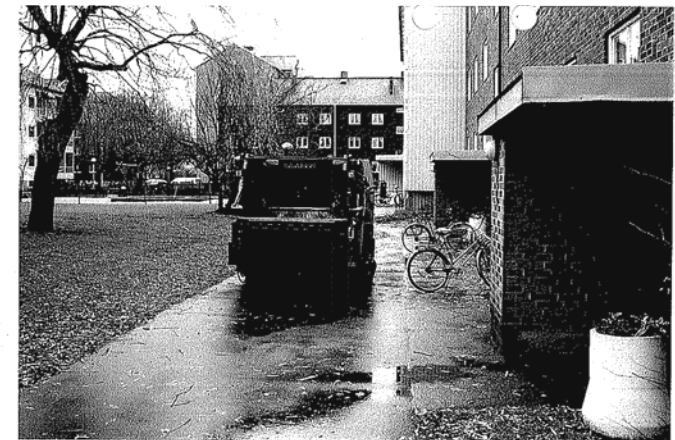
## **Olycka 4**

En lastbil försedd med soptömningsaggregat backas på en asfalterad gång. Bilen hämtar sopor vid tre entréer A, B och C, när bilen nått fram till C hör föraren en duns. Han stannar och kör sedan fram några meter innan han går ur. På gången bakom lastbilen ligger en person (fotgängare) helt stilla. Föraren larmar 112, ser livstecken men fotgängaren avlider efter bara någon minut.

- Olyckan inträffade i december mitt på dagen.
- Kraftigt regn vid olyckstillfället och kvinnans mörka klädsel kan ha gjort att hon var svår att upptäcka.
- Sopbilen är försedd med stora backspeglar och backkamera med monitor vid förarplats.

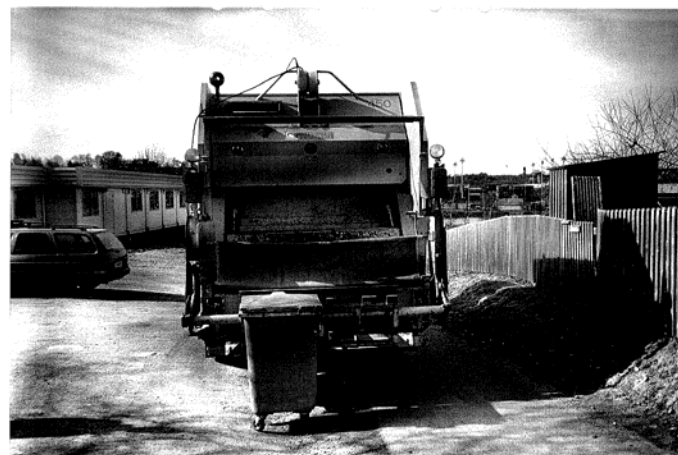
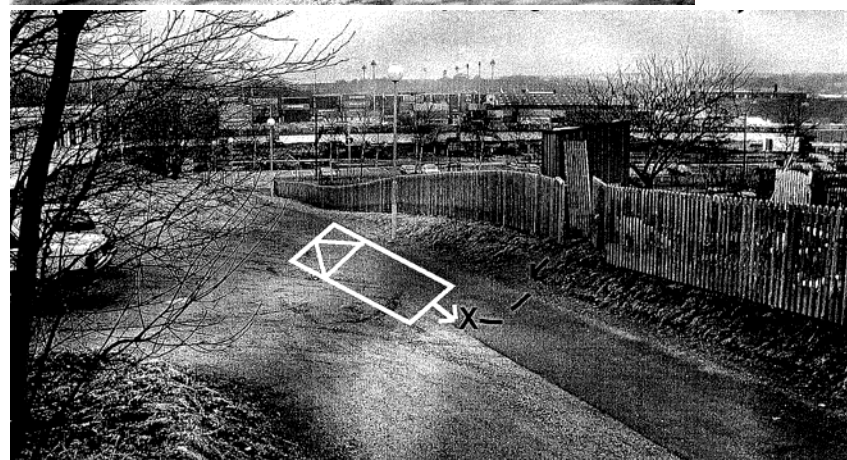
## Olycka 5

En fotgängare har gått in bakom en sopbil för att slänga en sopsäck. Fotgängaren har med all sannolikhet haft för avsikt att göra detta utan att upptäckas, eftersom han väntar med sin åtgärd tills dess att sopsilsföraren är klar med sitt jobb och gått till hytten.

Föraren har inte uppmärksammat fotgängaren utan börjar att backa. I samma ögonblick har fotgängaren lyft sopsäcken bakom huvudet och möjligen tappat balansen, vilket lett till att han blivit överkörd.

- Olyckan inträffade i mars kl 13.30
- Fordonets backningsignal fungerade.
- Fordonet var utrustat med backkamera, dock var denna avslagen. Orsaken var att den ej fungerade i starkt solljus.

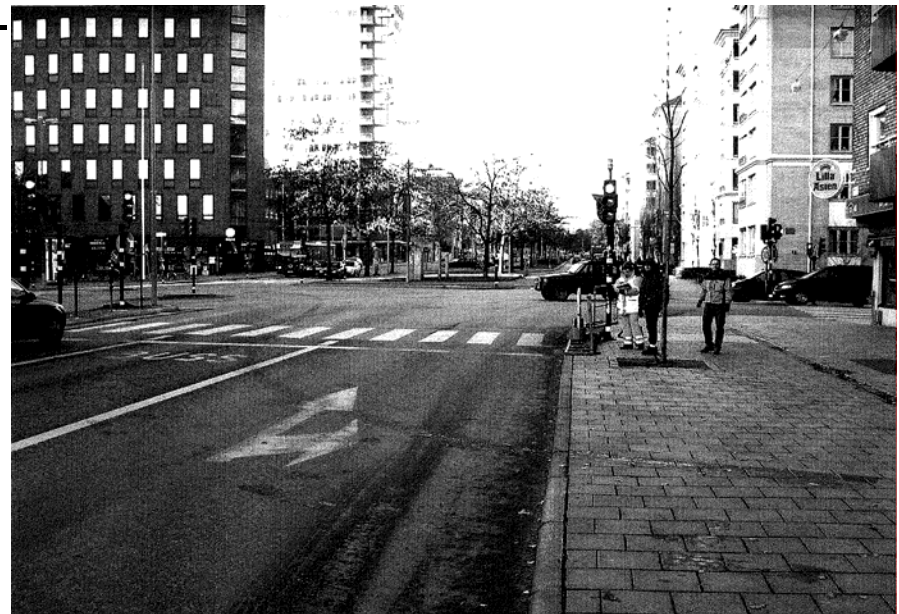
## **Olycka 6**

En sopbil står för rött ljus vid en trafiksignal. När signalen slår om svänger sopbilen till höger och kör på en cyklist. Personbilen som står bakom sopbilen blir vittne till händelsen. Olyckan inträffade i mitt på dagen i juli.

- Uppehållsväder
- Torr vägban
- Dagsljus

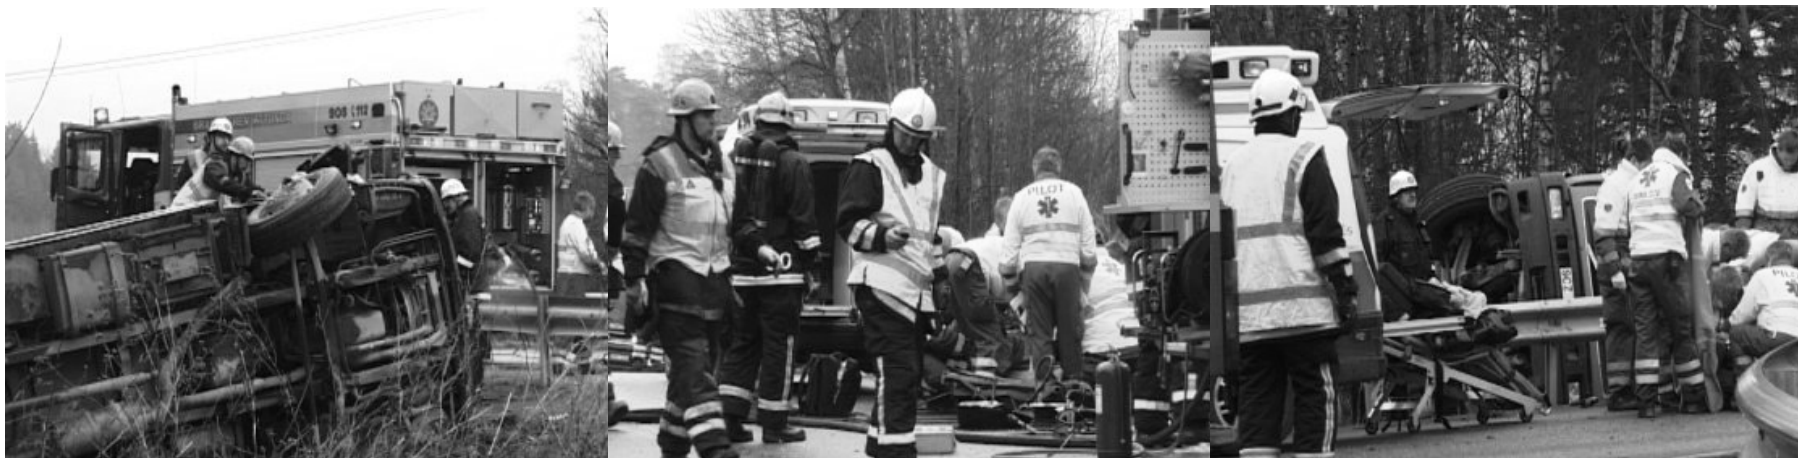
## Olycka 7

En förmiddag i april kör en sopbil kör av vägen och en person kläms fast. En person omkom och en person skadades allvarligt. Olyckan skedde i Stockholmsområdet.

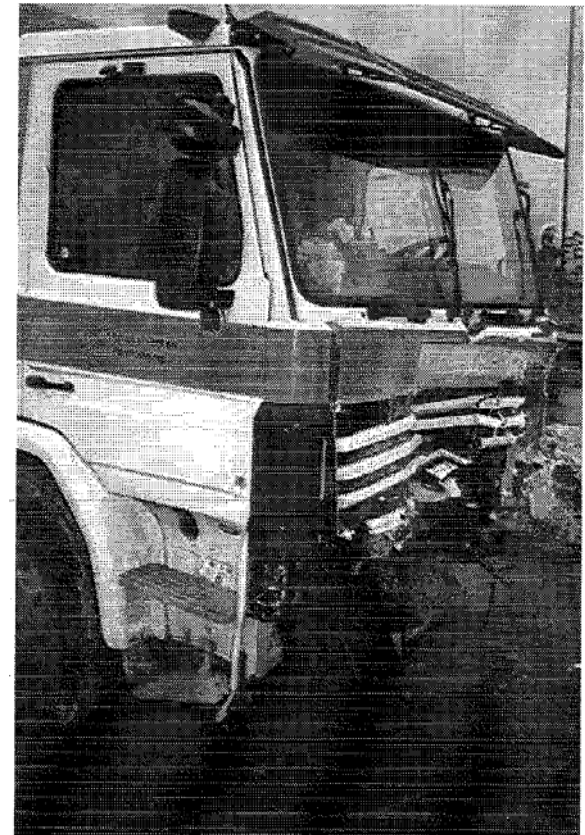
## **Olycka 8**

- En personbil kommer över på fel sida och frontalkolliderar med en mötande lastbil.
- Lastbilen, en sopbil som var lastad med returpapper, hade just blivit omkörd av en personbil vars förare tvingades göra en hastig gir åt vänster för att undvika en frontalkollision med den på fel sida kommande personbilen.
- Föraren av personbilen var kraftigt berusad, 1,7 promille alkohol i blodet.

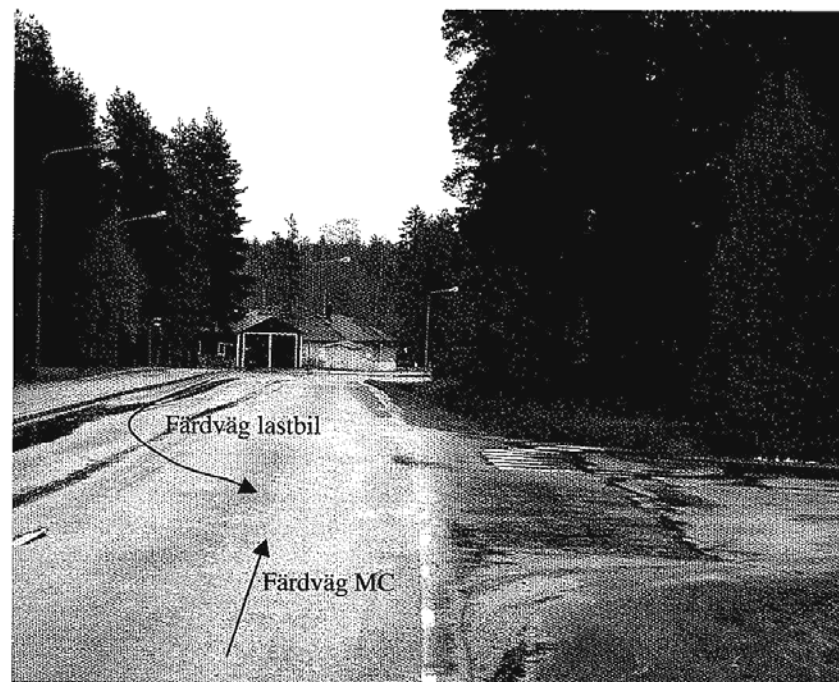
## **Olycka 9**

- En ung man på MC kör i östlig riktning, i motsatt riktning kör en medelålders man en tung lastbil med påbyggnad för sophantering.
- I samband med att sopbilen påbörjar en vänstersväng frontalkolliderat MC:n mot lastbilens vänstra del av fronten.
- Föraren kastas av vägbanan ner i diket

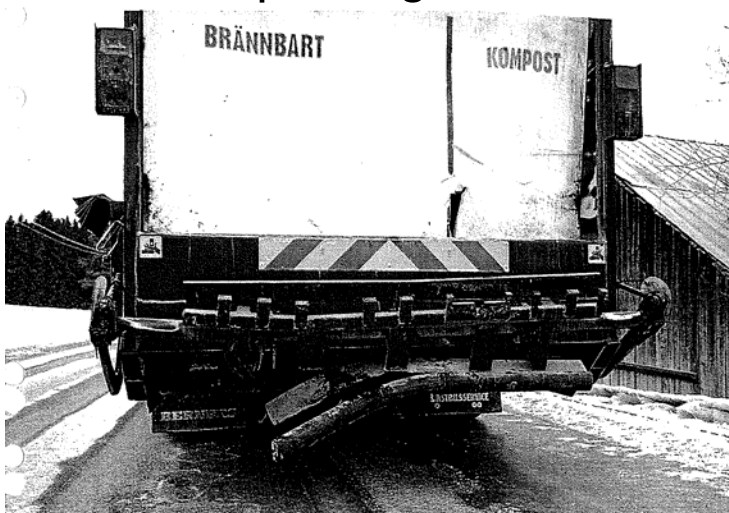
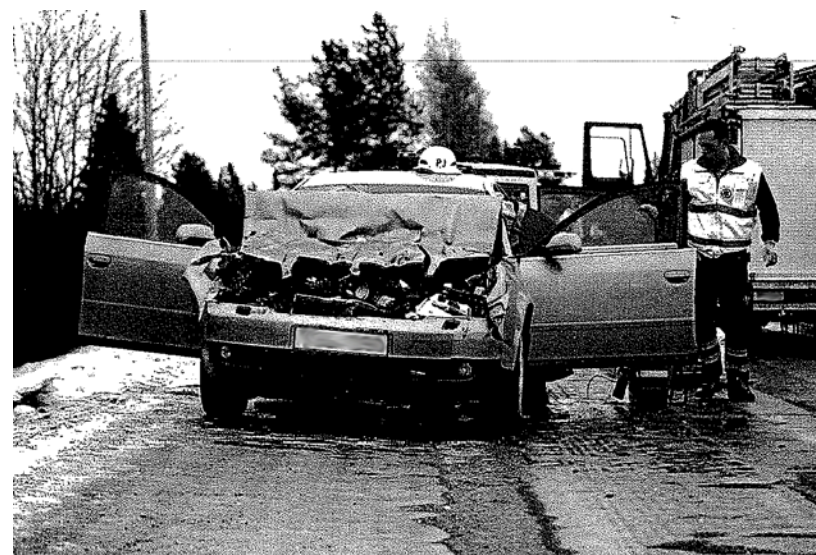
## Olycka 10

- En sopbil har precis hämtat sopor på ett ställe utmed vägen och är på väg till nästa hämtställe.
- Lastbilen har accelererat till ca 30 km/h när en personbil kör på sopbilen bakifrån.
- Framsätesspassageraren avlider.
